OSTRZEŻENIE

Wymiana blokad do linki w aparatach AXIAS dotyczy tylko produktów zakupionych do maja 2016

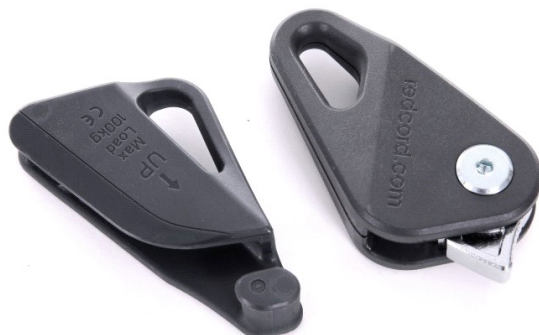
Redcord AS zarejestrował kilka sytuacji, w których klienci reklamowali blokady do linek. Blokady ulegały pęknięciu podczas użytkowania, co groziło upadkiem pacjenta. Przyczyną pęknięć był wadliwy materiał, z którego wykonana była blokada. Zachęcamy do wzięcia udziału w wymianie wadliwej części na nowe blokady przetestowane pod kątem wytrzymałości przez firmę **Redcord AS**.

Redcord AS zaleca aby użytkownicy, którzy zakupili zestawy z aparatem Axis lub same aparaty Axis wzięli udział w wymianie blokad starego typu na nowe.

Akcesoria podlegające wymianie prosimy odesłać na adres:

Wymiana zostanie dokonana na zasadzie 1:1.
